Didaktik Gama 80k - deska klavesnice

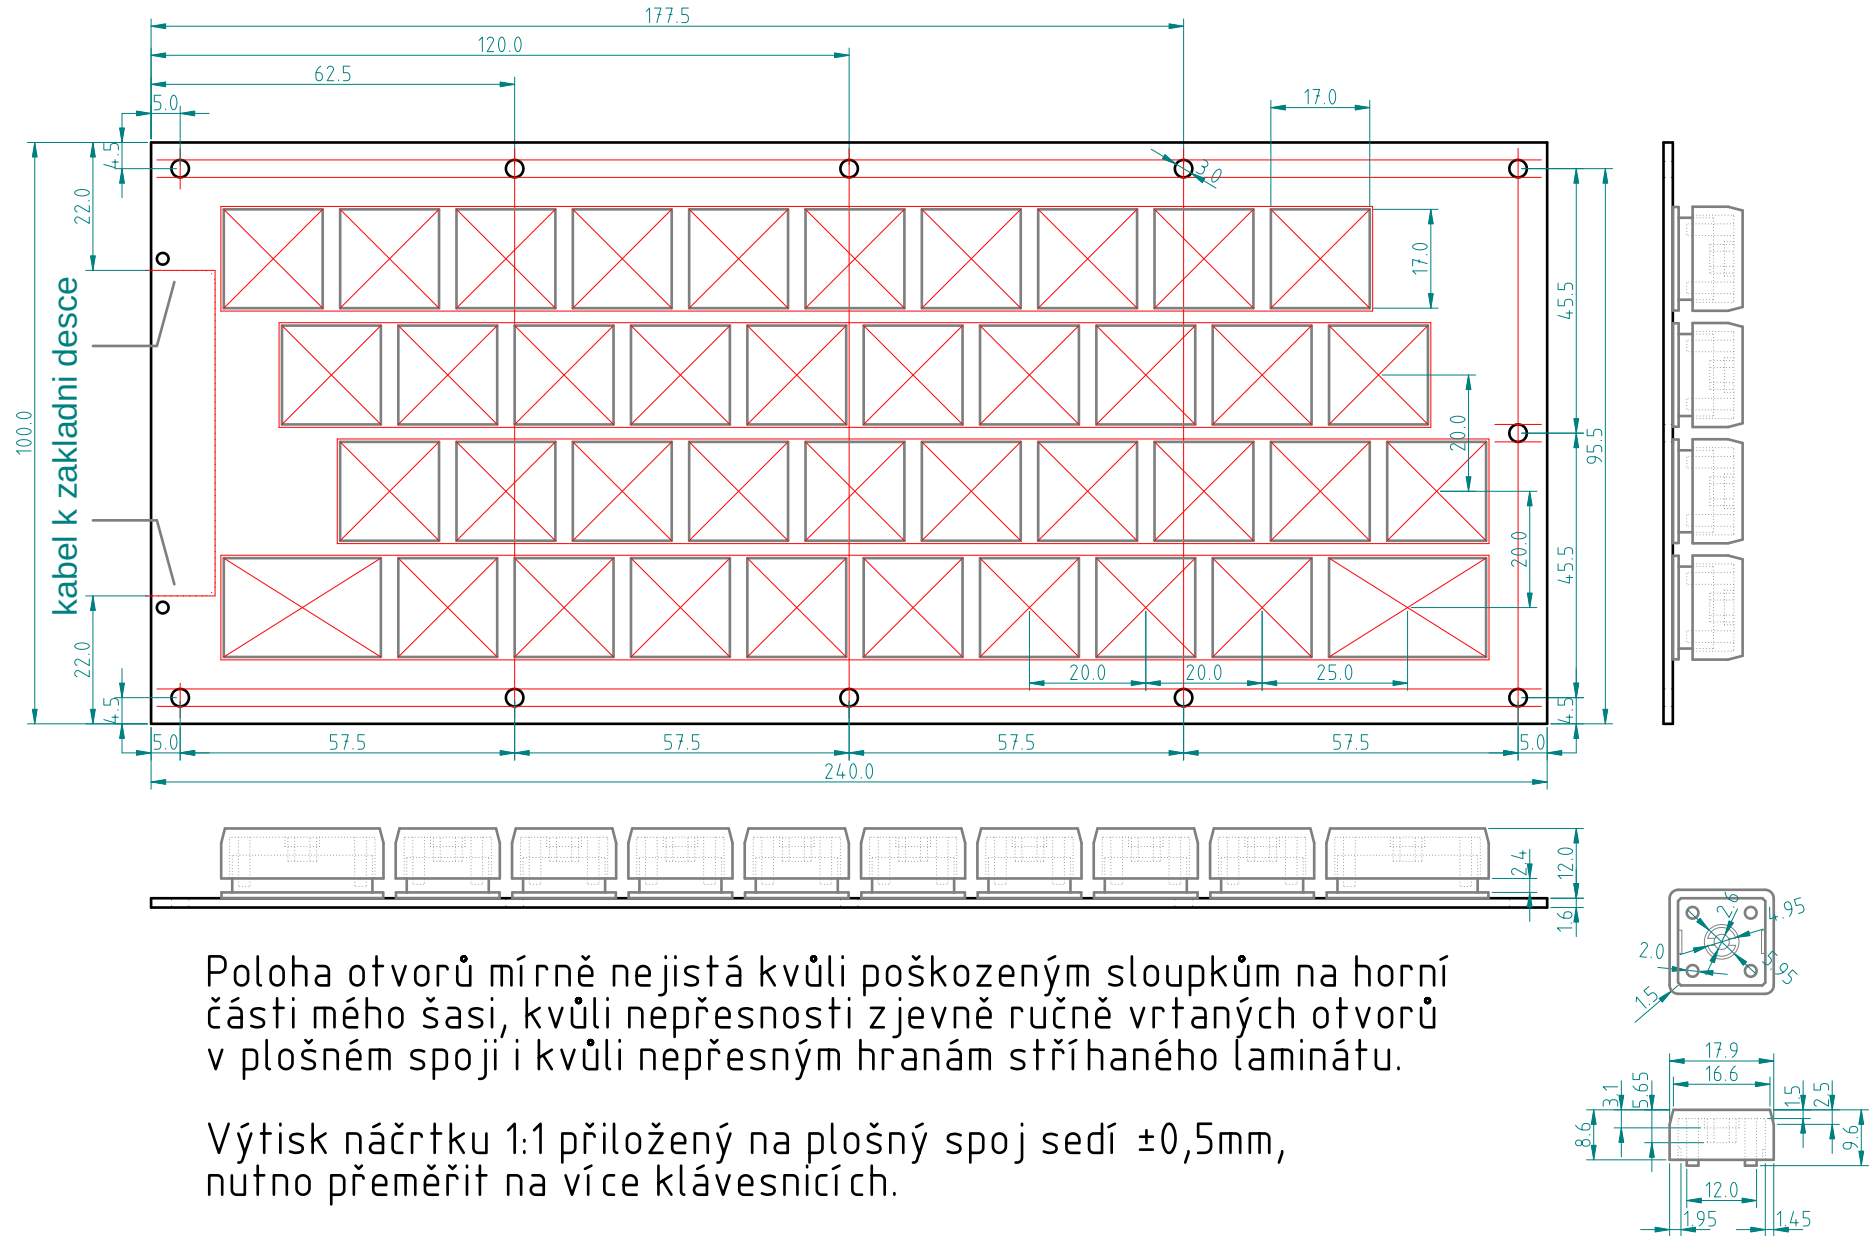
Poloha otvorů mírně nejistá kvůli poškozeným sloupkům na horní části mého šasi, kvůli nepřesnosti zjevně ručně vrtaných otvorů v plošném spoji i kvůli nepřesným hranám stříhaného laminátu.

Výtisk náčrtku 1:1 přiložený na plošný spoj sedí $\pm 0,5\text{mm}$, nutno přeměřit na více klávesnicích.

Průměry otvorů byly v rozmezí 2,95 až 3,2mm
